ДНІПРОВСЬКА МІСЬКА РАДА
ДЕПАРТАМЕНТ ПО РОБОТІ З АКТИВАМИ
ГОЛОВНЕ АРХІТЕКТУРНО-ПЛАНУВАЛЬНЕ УПРАВЛІННЯ

Про надання інформації

| Назва документа | ДОСЛІДЖЕННЯ на предмет визначення стану доступності об'єкту для осіб з інвалідністю та інших маломобільних груп населення |
| Назва підприємства, установи, організації | Дніпровський державний університет внутрішніх справ |

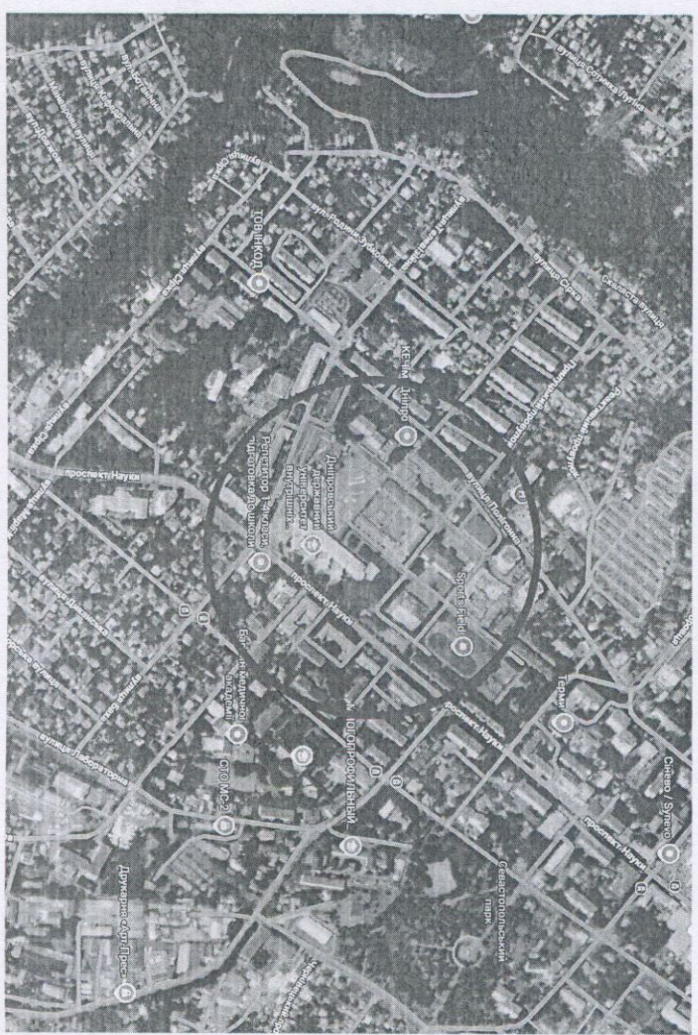
Рис.2.1. Схема розташування території ДДУВС

| Загальний опис об'єкту обстеження: | <p>АНАЛІЗ РЕЗУЛЬТАТІВ ДОСЛІДЖЕННЯ</p> <p>Об'єкт обстеження – будівлі та територія ДДУВС, за адресою: м. Дніпро, пр. Гагаріна 26, Дніпропетровський державний університет внутрішніх справ (рис.2.1). Схема розташування будівель, що підлягають обстеженню на території ДДУВС представлена на рисунку 2.2.</p> <p>Рельєф ділянки – рівний та з уклоном. Об'єкт розташований в рівнинній зоні. Прилягаюча до будівель територія опоряджена. На час обстеження будівлі експлуатуються.</p> |

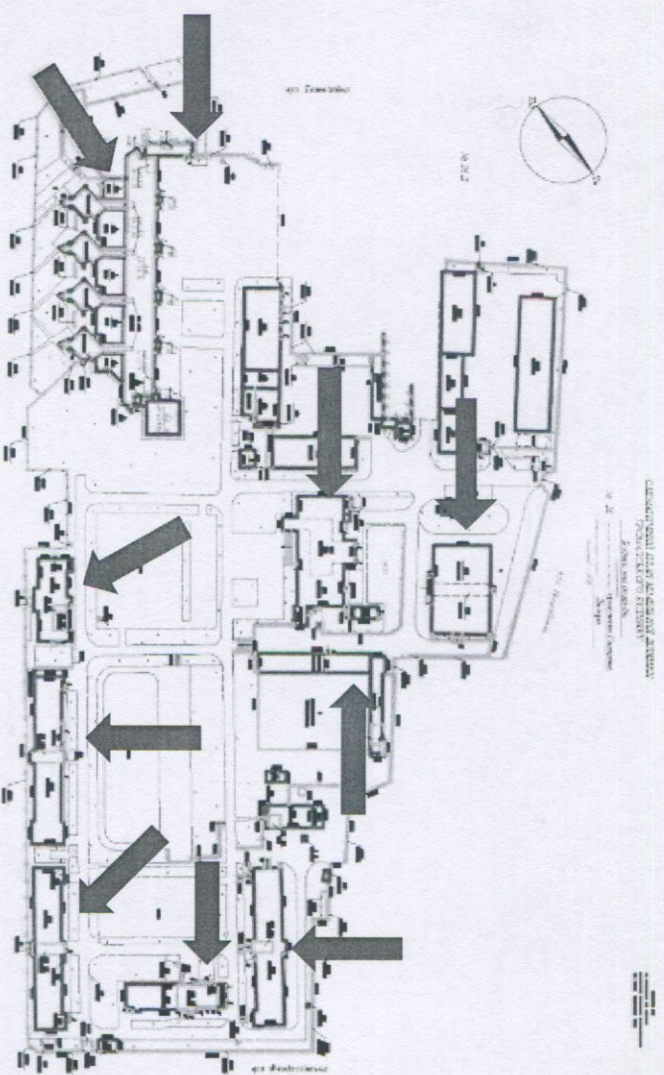
Рис.2.2. Схема розташування будівель, що підлягає обстеженню на території ДДУВС

Шляхи руху по території ДДУВС до вхідних груп, прилегла територія до університету, Корпус №1; Корпус №2; Корпус №3; Тир; КПП №1; Корпус №8; Корпус №9; Корпус №10; Корпус №11.
